# RIPRISTINO DELLE STRUTTURE IN CALCESTRUZZO

## I MECCANISMI DEL DEGRADO

## IL RIPRISTINO DEL CALCESTRUZZO: LA TECNICA OPERATIVA

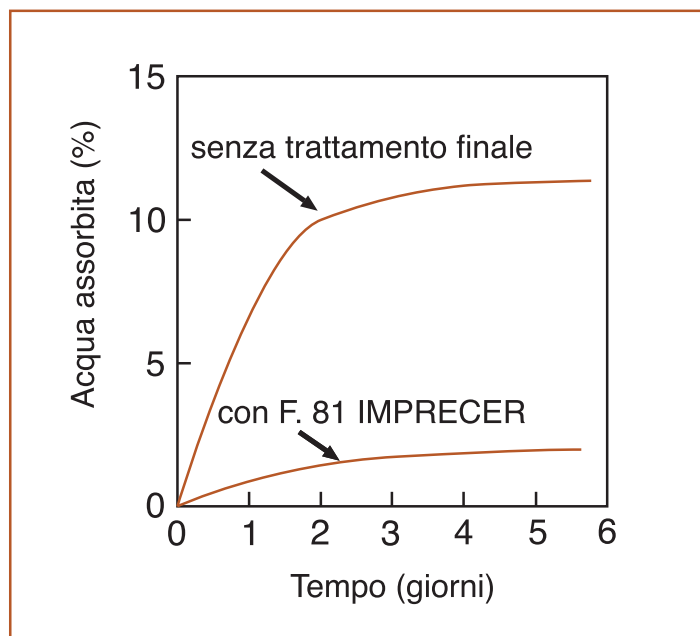
Il grafico sotto, mostra la differenza di assorbimento d'acqua di un calcestruzzo trattato e non con idrorepellenti a base silossanica o siliconica.

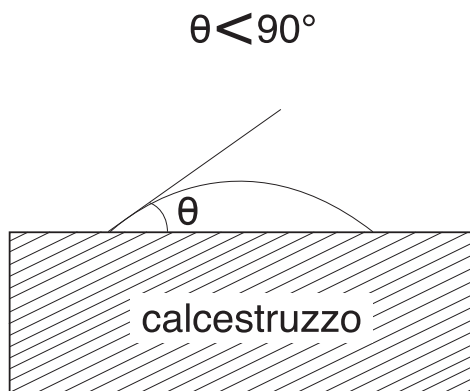
Figura 1

La figura 1, si riferisce ad un solido (es. calcestruzzo) non trattato in cui si può notare che l'angolo di contatto con la goccia d'acqua è minore di  $90^\circ$ : ciò significa che il calcestruzzo è un materiale che potenzialmente potrebbe assorbire pericolose quantità di agenti inquinanti disciolti nelle acque piovane.

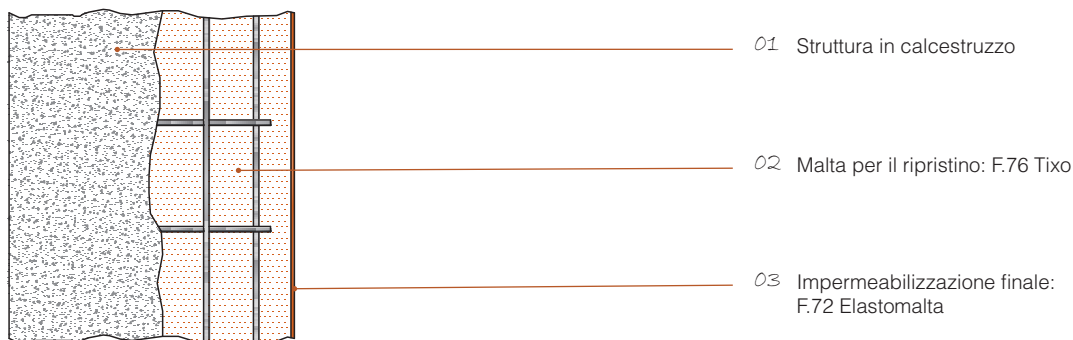
Impermeabilizzazione finale dell'intervento

L'eventuale impermeabilizzazione dell'intera struttura si eseguirà con F.72 ELASTOMALTA (Sistema bicomponente malta cementizia/polimero in dispersione acquosa), applicata a spatola liscia. Questo sistema, solitamente viene utilizzato per strutture prefabbricate di grandi dimensioni come ad es. ponti o viadotti autostradali. F.72 ELASTOMALTA è classificato come malta per la protezione superficiale del calcestruzzo secondo EN 1504-2. Spessore minimo da realizzare: 2 mm. Consumo F.72: ca. 1,6 Kg/m<sup>2</sup> per mm di spessore.

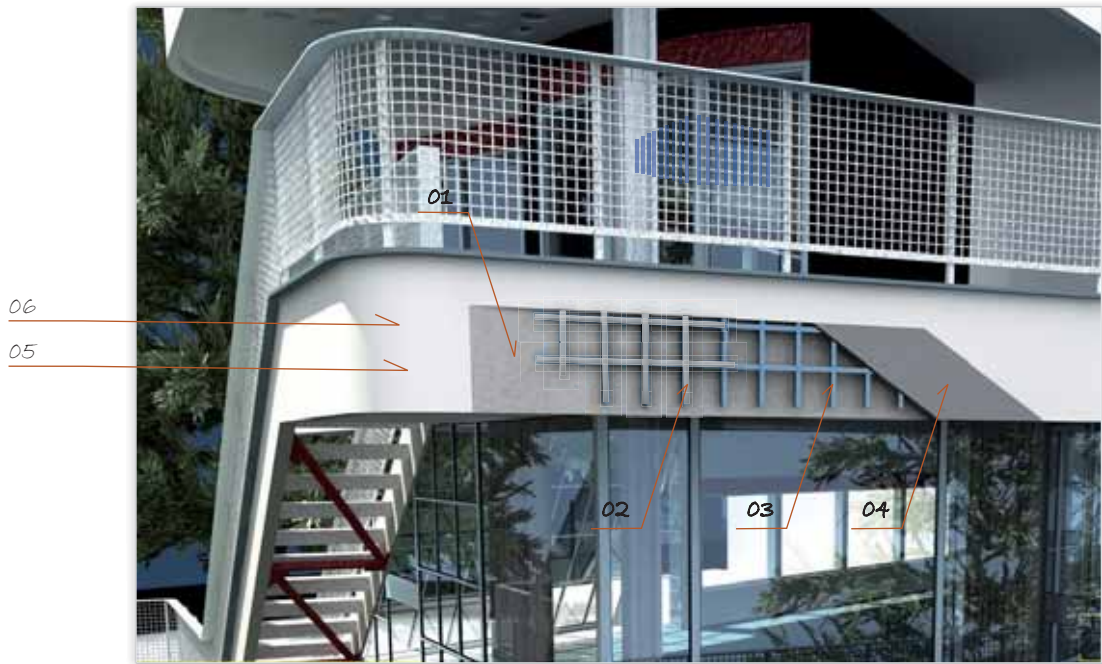
Ripristino delle strutture in calcestruzzo

01 **CALCESTRUZZO ADEGUATAMENTE PREPARATO**

02 **FERRI D'ARMATURA PULITI**  
(GRADO SA 2,5-SVENK STANDARD)

03 **TRATTAMENTO PASSIVANTE**  
**FERRI D'ARMATURA**

F.28 PROFER P

04 **MALTA A BASSO MODULO**  
**ELASTICO PER IL RIPRISTINO**

F.76 TIXO

05 **STRATO DI FINITURA**  
**SUPERFICIALE**

06 **PROTEZIONE FINALE**  
**IDROREPELENTE**

F.81 IMPRECER
